Project Waterplantenbeheer

Monitoring bestrijding van ongelijkbladig vederkruid met de Hydro Venturi techniek, Houten

Titel Project Waterplantenbeheer. Monitoring bestrijding van ongelijkbladig vederkruid met de Hydro Venturi techniek, Houten. Deelrapport 2013.

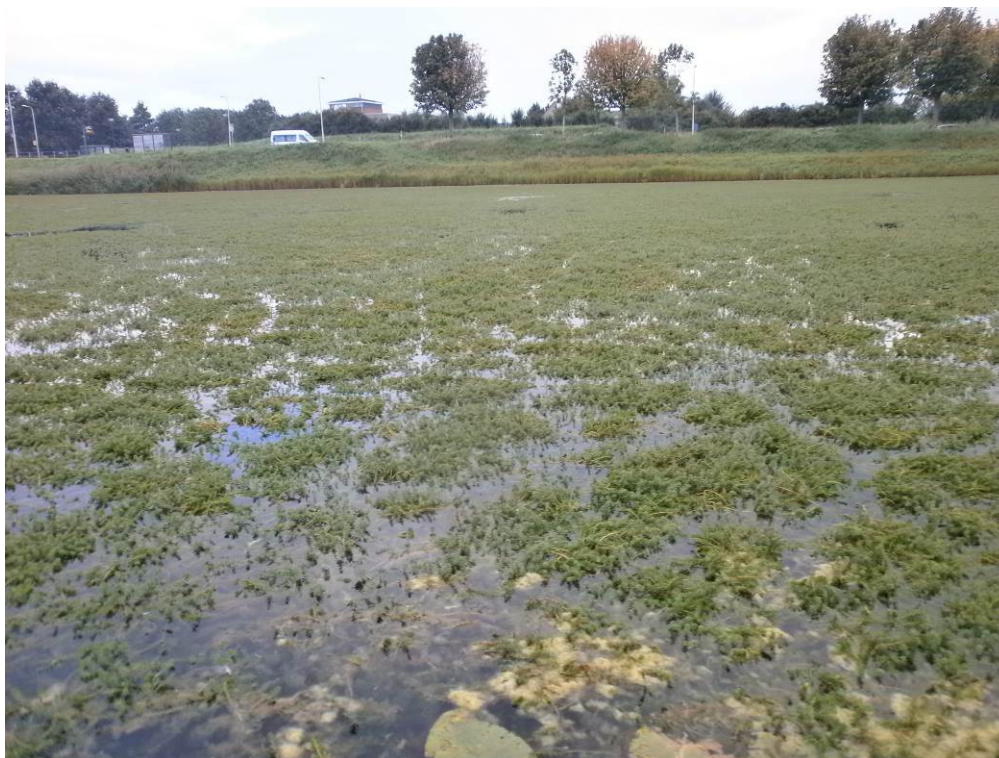
Woekerende waterplanten (ongelijkbladig vederkruid) in Rondeel/de Veste in de zomer van 2012 (foto: Jan-Willem Kroon).

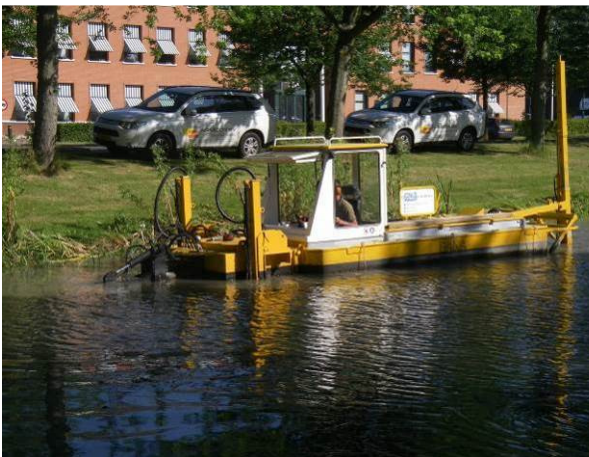
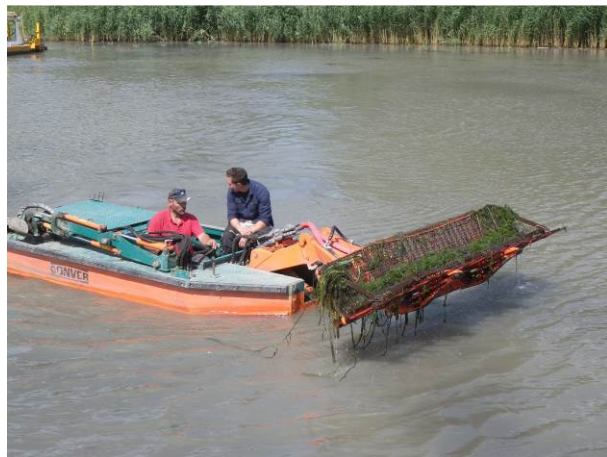
De Hydro Venturi aan het werk en het verzamelen van het maaisel met een maaiboot (foto's: Sportvisserij Nederland).

Bij de Hydro Venturi methode wordt met behulp van een straal water en lucht de gehele waterplanten met wortelstelsel en al uit de waterbodem gespoeld. Daardoor komen de planten los van de bodem, gaan drijven en kunnen vervolgens worden verzameld en verwijderd. Dit gebeurt met een maaiboot met rieken aan de voorzijde.

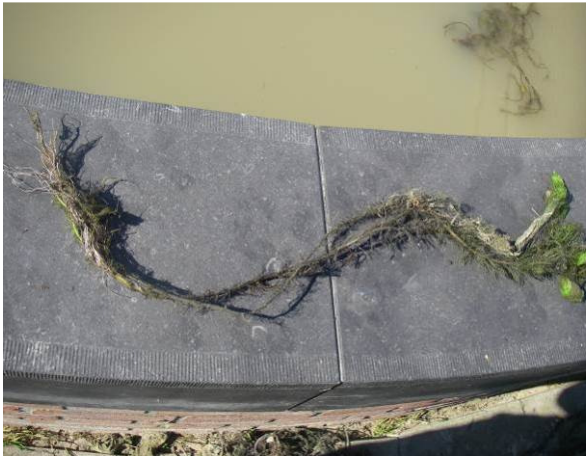
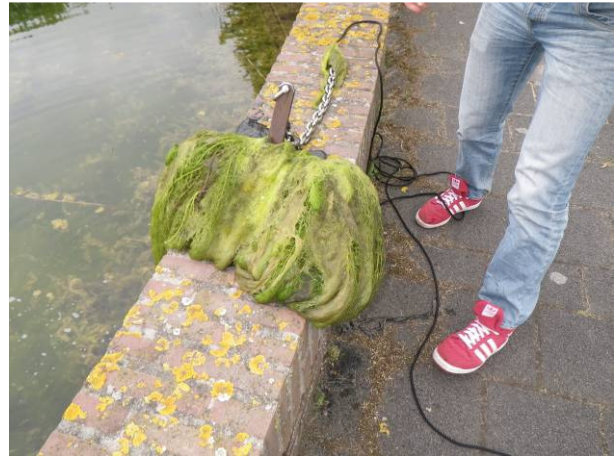
Ongelijkbladig vederkruid, met wortelstelsel en al verwijderd met de Hydro Venturi (links). Rechts: monitoring met de werphark.

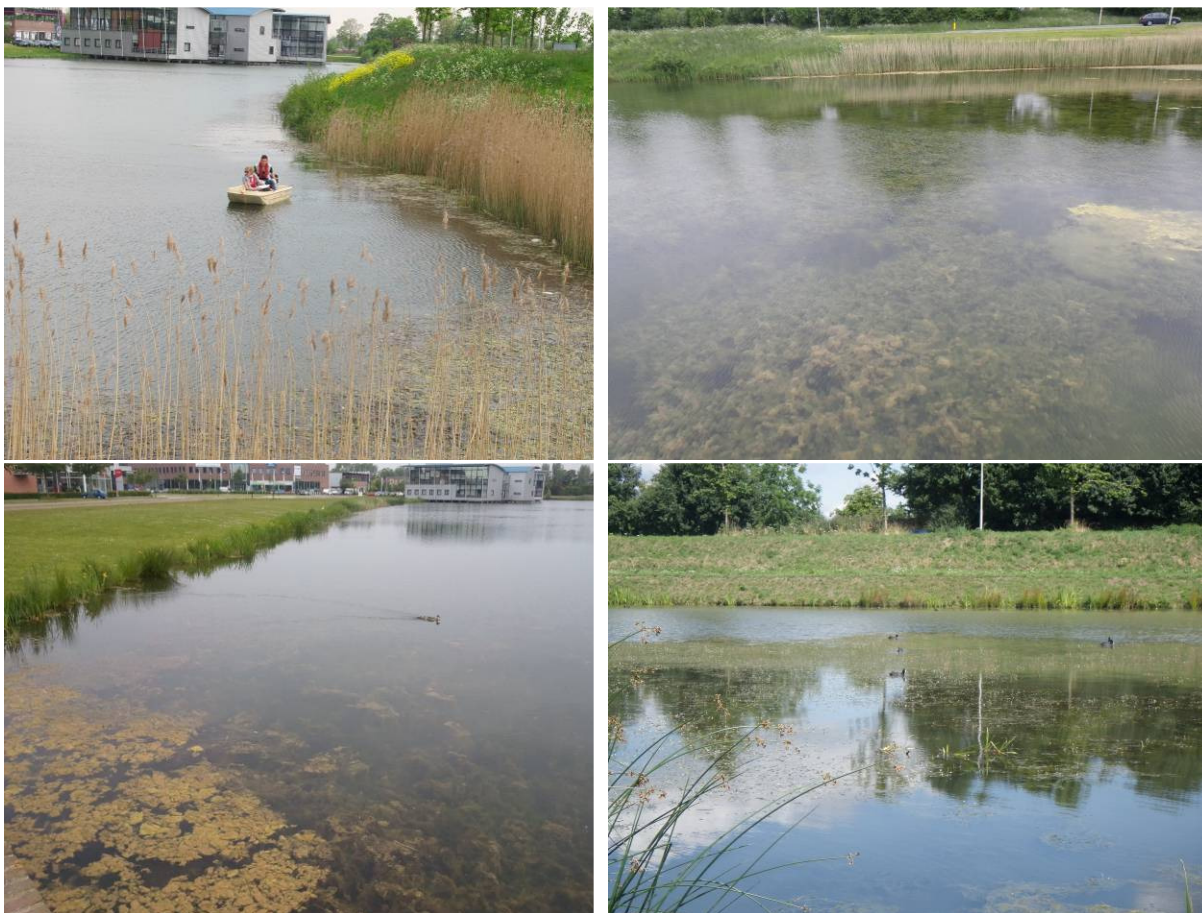
Waterplantenbedekking op de Waterveste (vóór verwijdering): linksboven op 8 mei, rechtsboven op 30 mei, linksonder op 1 juni, rechtsonder op 8 augustus. Foto rechts-onder: een veld met grof hoornblad, overige foto's ongelijkbladig vederkruid.

Ook opvallend was dat in tegenstelling tot 2012 op een aantal plaatsen (met name de Waterveste) niet alleen ongelijkbladig vederkruid aanwezig was, maar ook andere submerse planten zoals grof hoornblad, smalle waterpest, een fonteinkruid en kranswieren.

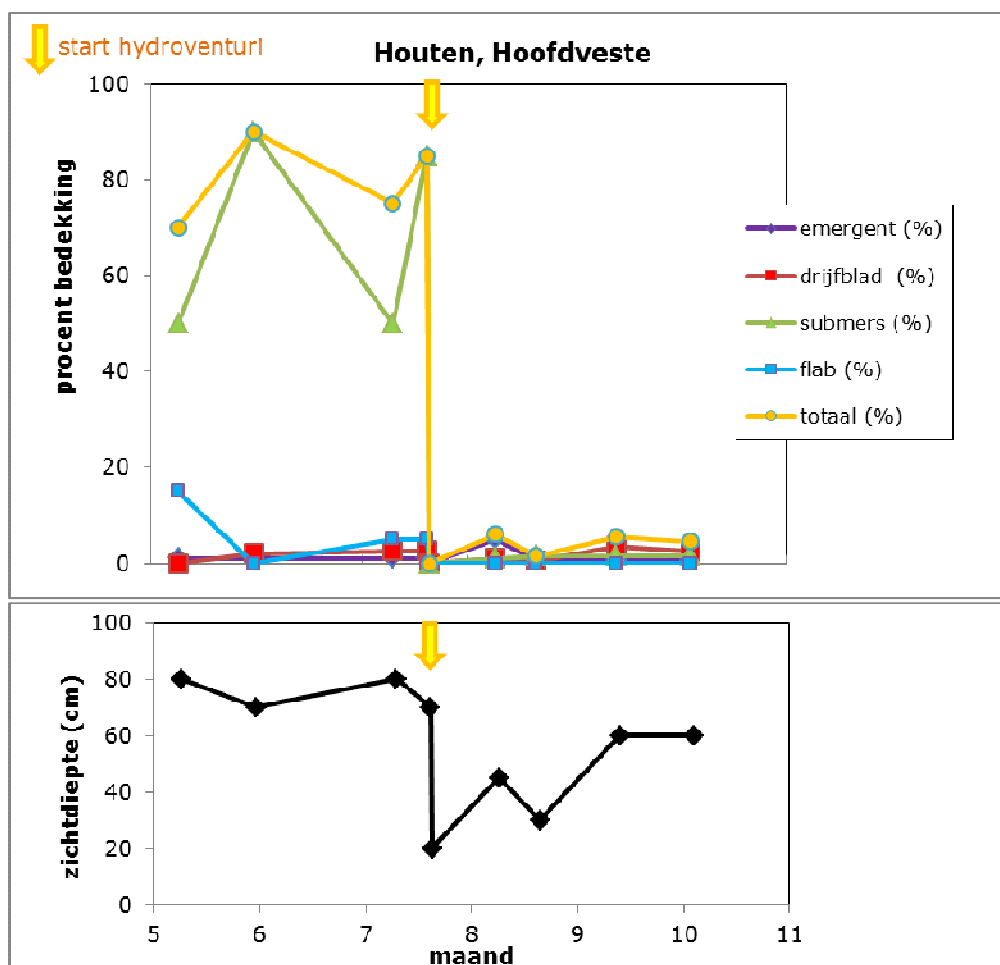
Figuur 3.1 De geschatte waterplantenbedekking van de verschillende groepen waterplanten en het totaal (boven) en de zichtdiepte (onder) op een locatie langs de Hoofdveste in de maanden mei (5) t/m oktober (10).

Op het moment dat de Hydro Venturi behandeling werd uitgevoerd (in de figuur aangegeven met gele pijl), nam de totale waterplantenbedekking af tot 0-5%, op alle drie de locaties. Bij nadere inspectie bleek dat niet alle ongelijkbladig vederkruid was verwijderd. Op het wateroppervlak dreven hier en daar nog fragmenten en ook met de werphark werden nog fragmenten (met groene uitlopers) van de bodem gevist. Ook enkele weken na de behandeling op de laatste monitoring begin oktober was dit nog het geval (zie onderstaande foto's). De Hydro Venturi behandeling heeft dus niet 100% van de exotische waterplanten verwijderd.

De zichtdiepte op de 3 locaties is ook in de figuren 3.1 t/m 3.3 weergegeven. Op het moment van de Hydro Venturi behandeling nam de zichtdiepte af op alle drie de locaties. Het water zag bruin/grijs en op sommige plaatsen zwart. Dit hangt samen met het omwoelen van de bodem door de waterstraal.

In de wateren langs de Hoofdveste en de Waterveste was de afname van de zichtdiepte aanzienlijk (50 cm of meer) en was ook langdurig: aan het einde van het groeiseizoen was deze nog niet op het oude niveau.

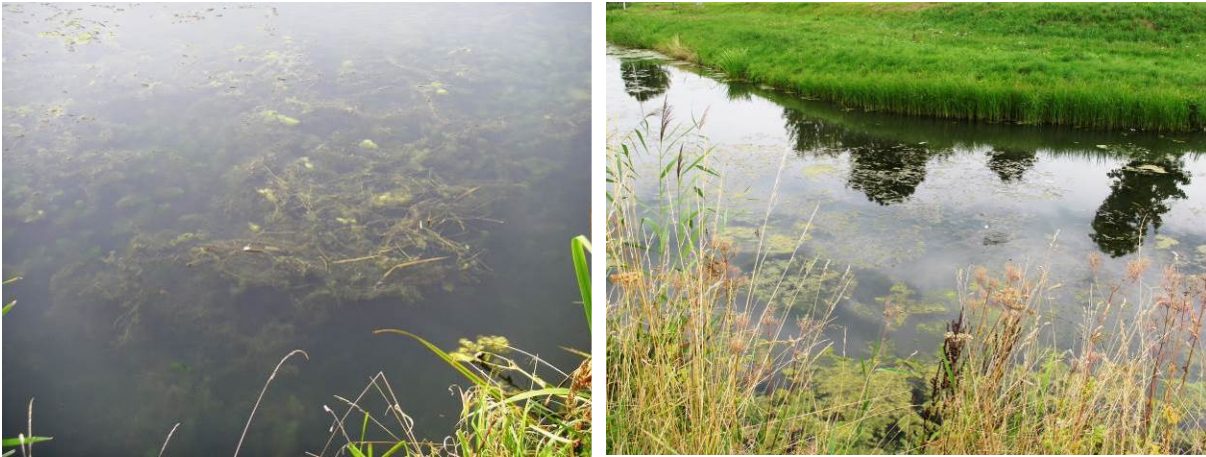
Resterende waterplantenbegroeiing in de westhoek van het water langs de Waterveste (foto 3 oktober) en langs de Koedijk (foto 20 augustus)(foto's Sportvisserij Nederland).

In de westhoek van het water langs de Waterveste (naast het bedrijf Redwood) en langs de Koedijk was het ongelijkbladig vederkruid op de laatste monitoringsdag (3 oktober) nog niet verwijderd (ongeveer 90% bedekking), terwijl de Hydro Venturi al niet meer aanwezig was. Als de waterplanten hier niet worden verwijderd, kunnen ze van hieruit de rest van het Rondeel/de Veste weer snel herkoloniseren.

Bij de laatste veldinspectie, begin oktober, bleek dat in de westelijke hoek van het Waterveste en in de sloot langs de Koedijk de waterplanten nog niet verwijderd. Sportvisserij Nederland heeft de gemeente en het waterschap hiervan op de hoogte gebracht. De reactie was dat dit alsnog zou worden aangepakt.

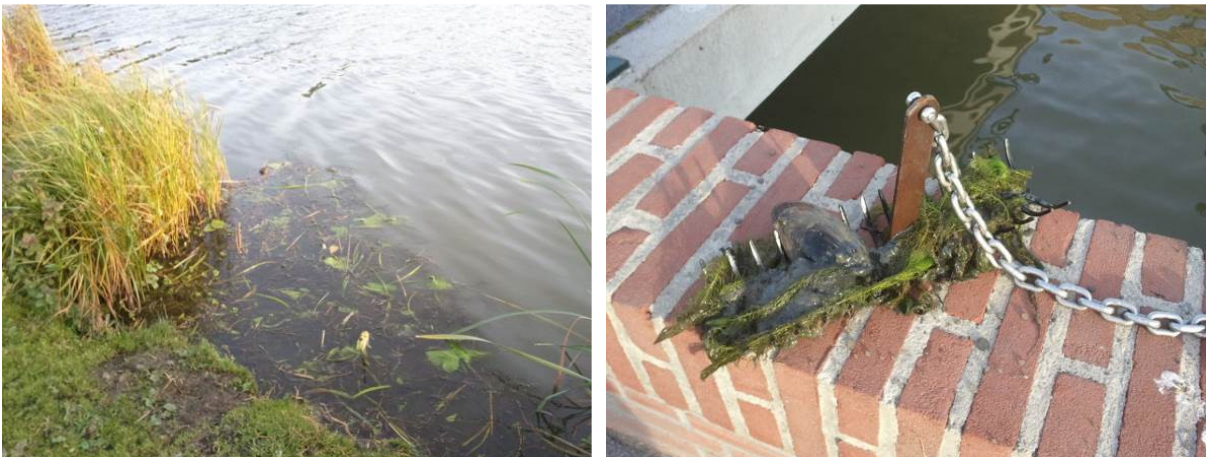
Na de Hydro Venturi behandeling achtergebleven plantenfragmenten op het wateroppervlak (links) en met de werphark van de waterbodem opgeviste plantenfragmenten (rechts)(foto's: Sportvisserij Nederland, 3 oktober).

In de (delen van de) wateren waar de Hydro Venturi was toegepast werd de waterplantenmonitoring bemoeilijkt door troebel water (de werphark werd gebruikt ter ondersteuning van de schattingen). De indruk was dat er geen of weinig toename was van ongelijkbladig vederkruid in het verdere groeiseizoen van 2013.

Uit de resultaten kwam naar voren dat de waterplanten niet voor 100% werden verwijderd met de Hydro Venturi: aan het einde van het groei-seizoen waren nog fragmenten van ongelijkbladig vederkruid aanwezig op het wateroppervlak en op de waterbodem.

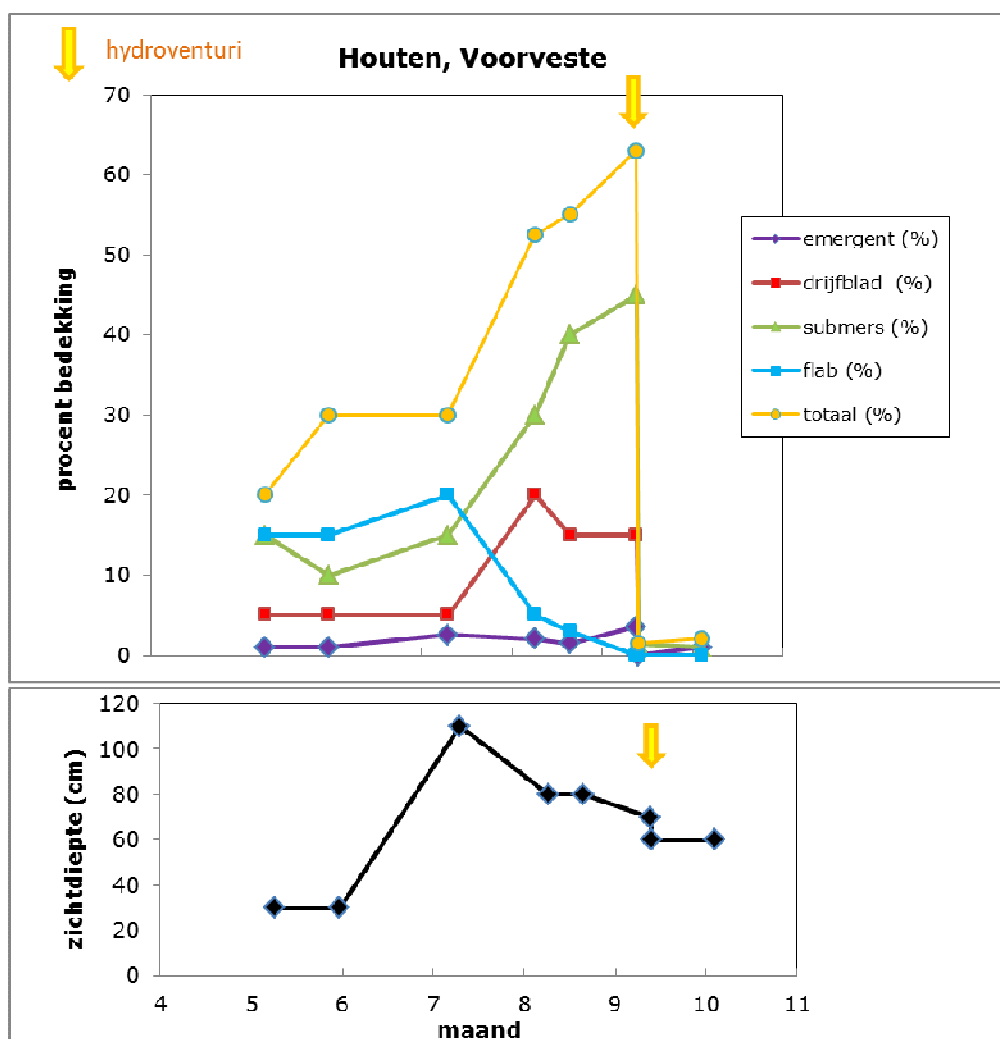
Figuur 3.2 De geschatte waterplantenbedekking van de verschillende groepen waterplanten en het totaal (boven) en de zichtdiepte(onder) op een locatie in het water langs de Voorveste in de maanden mei (5) t/m oktober (10).

In het water langs de Voorveste was een ander beeld te zien. De afname van het doorzicht was gering bij de Hydro Venturi behandeling en er was gedurende het hele seizoen meer variatie. Mogelijk was de bodemsamenstelling hier iets anders, waardoor sneller bezinking optrad.

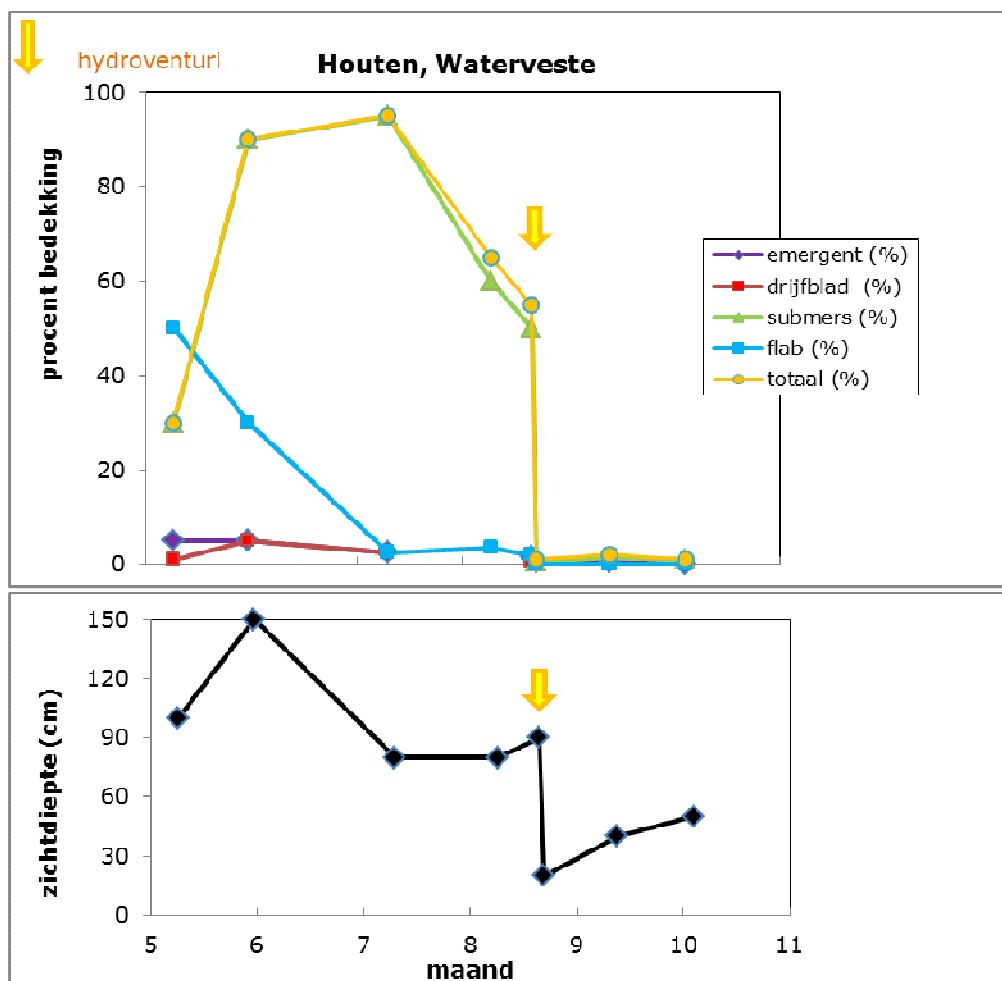
Figuur 3.3 De geschatte waterplantenbedekking van de verschillende groepen waterplanten en het totaal (boven) en de zichtdiepte(onder) op een locatie in het water langs de Waterveste in de maanden mei (5) t/m oktober (10).

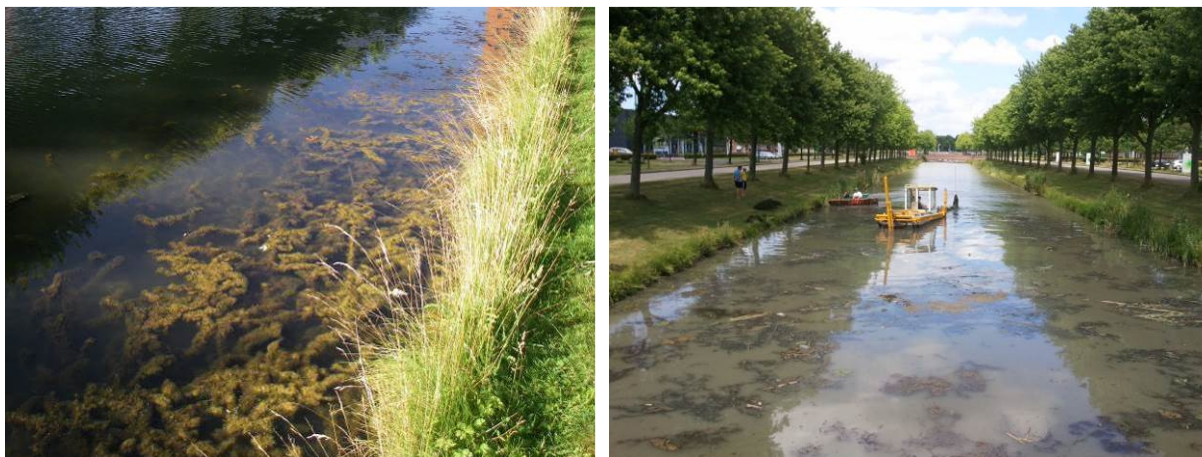
Het water langs de Hoofdveste vóór (links) en na (recht) de Hydro Venturi behandeling op 19 juli 2013 (foto's: Sportvisserij Nederland).

Op 19 juli werden tijdens de Hydro Venturi behandeling langs de Hoofdveste enkele waterkwaliteitsparameters gemeten (zie Tabel 3.1).

Er was een sterke afname van het zuurstofgehalte en de zuurstofverzadiging te zien door de Hydro Venturi behandeling in de omgeving van waar het werk werd uitgevoerd. Na anderhalf uur was dit nog niet

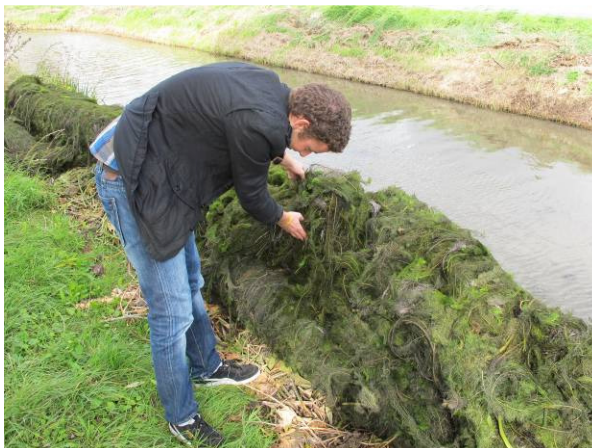
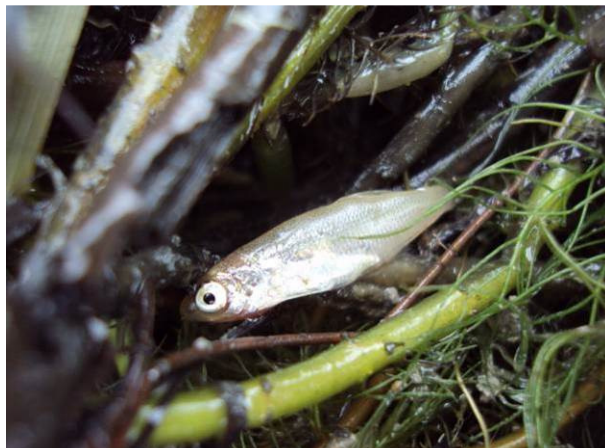
Nalopen van het maaisel (rechts) en aanwezigheid van broed in het maaisel (rechts)(foto's Sportvisserij Nederland)

afgevoerd. Bij het nalopen van deze hopen werden enkele malen (meeste kleine) levende en/of dode vissen waargenomen.
